Parkeergarage Apeldoorn

Project: Parkeergarage Apeldoorn

Product: Liquid Repair System ER7

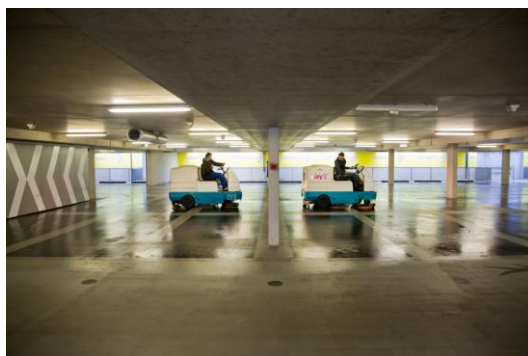
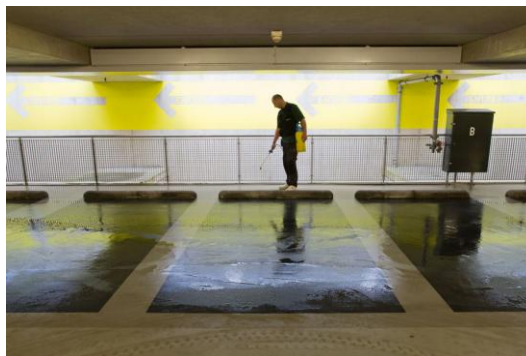
Het laagviskeuze zeer waterige herstelmiddel dringt effectief door de kleine poriën en fijne haarscheurtjes. Bij aanwezigheid van een topcoating bestaat de kans op grotere (bredere) scheurvorming in de betonvloer, waardoor het waterige herstelmiddel te snel door de onderliggende grotere scheuren kan lopen, zonder voldoende tijd te hebben tot gelvorming. In geval van aanwezigheid van een topcoating kunnen meerdere behandelingen hierdoor noodzakelijk zijn.

Na het aanbrengen van het herstelmiddel is een periode nodig van circa zes weken voor het substantieel vormen van kalksteen. De vorming van kalksteen kan vooral zichtbaar worden gemaakt door het analyseren van geboorde kernen omdat het grootste gedeelte van de kalksteen dieper in de scheur ontstaat. Met het blote oog is daarom aan het oppervlak nauwelijks iets waarneembaar. Na anderhalve maand bleek de effectiviteit van het herstelmiddel wel waarneembaar in de vorm van sterk afgenomen waterdoorvoer. Na enkele maanden tot een halfjaar na behandeling zijn tijdens regenachtige perioden dan ook geen natte plekken aan plafond en onderliggende vloer meer zichtbaar.

Tijdens de uitgevoerde pilot werd de functionele effectiviteit van het herstelmiddel met regelmatige tussenpozen beoordeeld op de mate van waterdoorvoer ter plaatse van een scheur. Dit gebeurde door het plaatsen van houten raamwerken op specifieke locaties op de vloer. Na het vullen van de raamwerken met 10 liter water werd volgens een vastgesteld protocol de waterdoorvoersnelheid bepaald door het registeren van het aantal doorlopende druppels per minuut. Een kenmerkend resultaat werd vastgesteld van afname van rond de 45 druppels per minuut per scheur (0,2 tot 0,3 mm wijd) vóór behandeling, tot een enkele druppel per minuut circa vier maanden na behandeling.

Gezien de grootte van het totaal te behandelen oppervlak is bij deze pilot gekozen voor twee verschillende manieren van uitvoering. Bij de eerste 6.000 m² werd het vloeibare herstelsysteem aangebracht door gebruik te maken van schrobmachines. Bij de tweede 6.000 m² is dit gebeurd met behulp van hand-gedragen hogedrukspuiten.
